# **Deliverable 8.7**

## **Report on implementation of LDN methodology**

**Info:** Deliverable previsto nell'ambito del **WP8** "Water and Land Management" – **Task 8.3:** Land Degradation Neutrality (LDN) methodology for basin district territorial planning

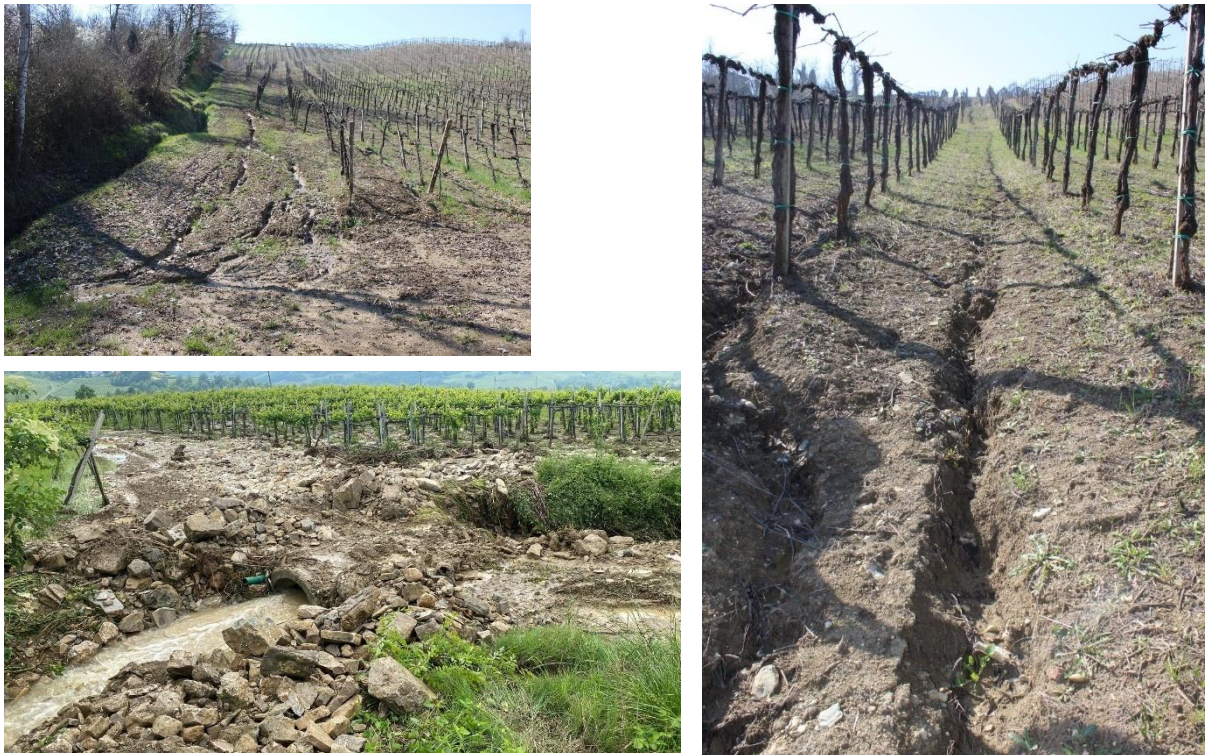
**Fig. 7** – Criticità presenti nelle aziende intervistate: fenomeni di ruscellamento, erosione per fossi e smottamenti nei vigneti aziendali.

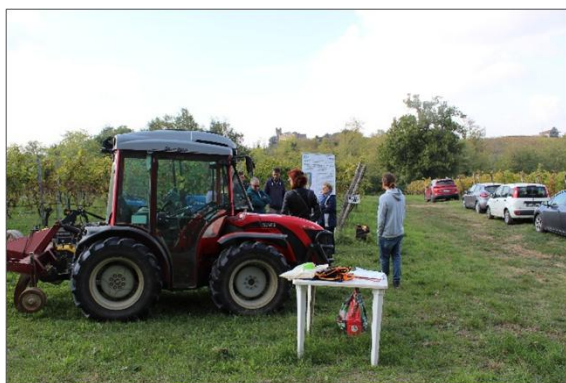
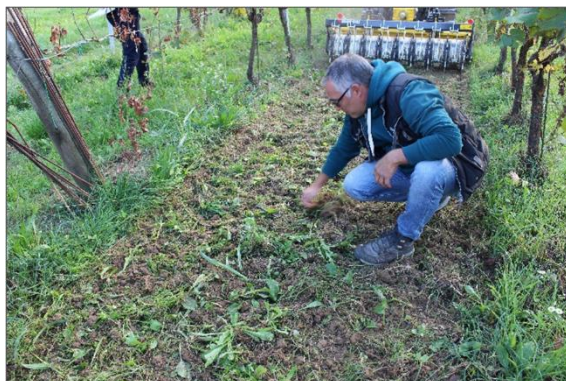
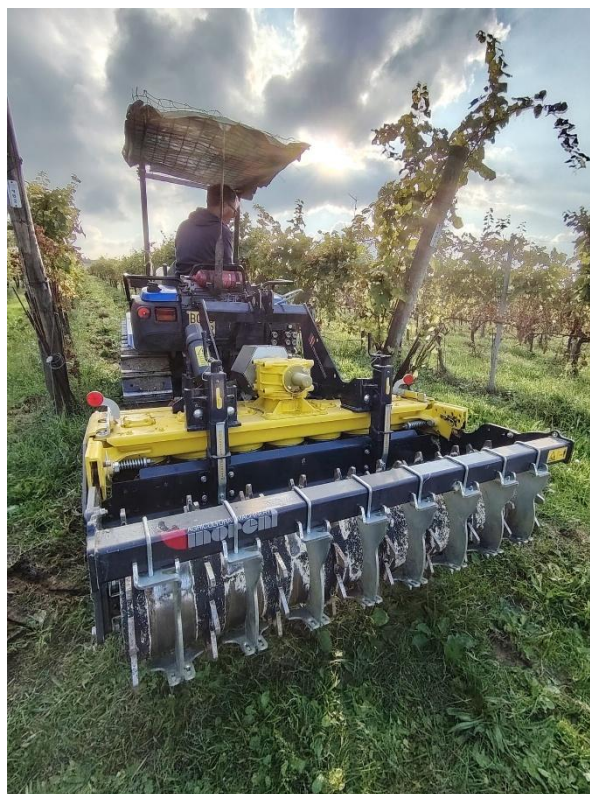
**Fig. 10** – Fotografie scattate durante la giornata formativa, in cui sono visibili a destra il macchinario impiegato per le lavorazioni dell'interfilare a file alterne (erpice per lavorazioni su sodo) e il risultato della lavorazione superficiale sul cotico erboso.

A seguire si è svolta la visita ai vigneti aziendali e una dimostrazione pratica della lavorazione eseguita nell'interfilare con un erpice da lavorazioni su sodo. È doveroso sottolineare che, nonostante il valore informativo e dimostrativo dell'iniziativa, l'evento ha registrato una partecipazione limitata. Tale risultato conferma una delle principali criticità emerse nel corso delle attività: la difficoltà nel coinvolgimento e nella mobilitazione dei diversi stakeholder territoriali. Questo aspetto evidenzia la necessità di sviluppare strategie di engagement più efficaci per favorire una partecipazione più ampia e rappresentativa alle iniziative tecnico-scientifiche sul territorio.

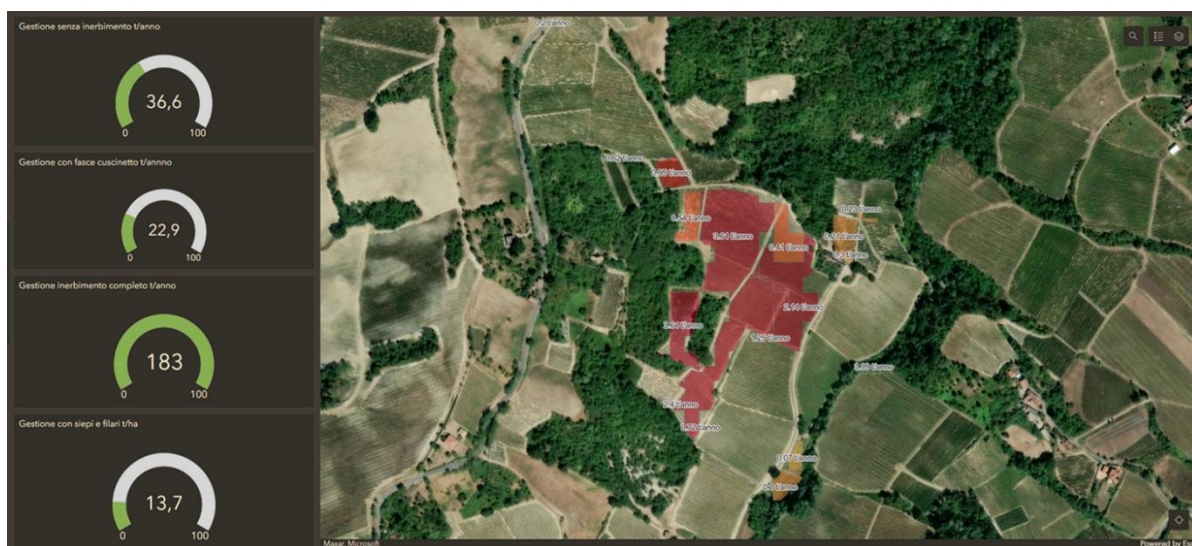
**Fig. 11** – Immagine rappresentativa dell'interfaccia dell'applicativo Web-GIS: i contatori interattivi sono progettati per stimare l'erosione potenziale per ciascun appezzamento e per ciascuno scenario, consentendo confronti immediati tra diverse opzioni gestionali del suolo.

All'interno dell'applicazione Web-GIS, i contatori interattivi consentono di stimare l'erosione potenziale per ciascun appezzamento visualizzato nella schermata e per ciascuno scenario, permettendo confronti immediati tra diverse opzioni gestionali del suolo.
